**Fastighetsuppgifter**

Fastighetsbeteckning  
Utmeland 650:4  
Adress  
Monténsvägen 7  
79236 Mora

**Besiktningssuppgifter**

## Byggnadsinformation

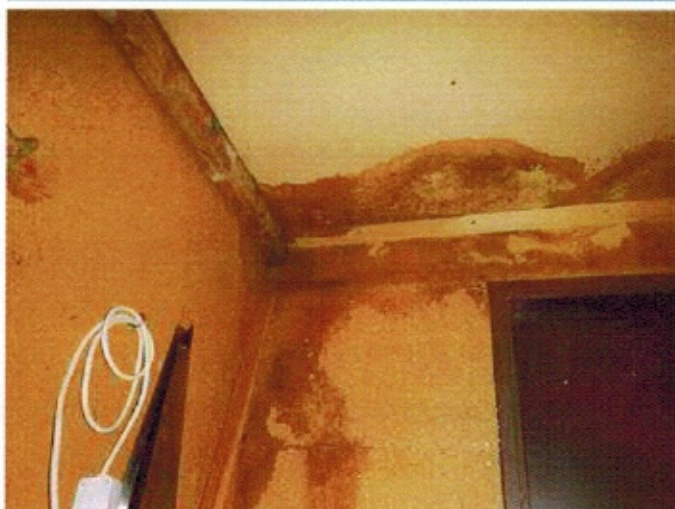
| Besiktningsresultat | | | | | |
|---|---|---|---|---|---|
| Garage inv. | | | X | | Fuktpåverkan noteras i tak/vägg, orsaken till samt omfattningen av detta bör fastställas och åtgärdas. |

Fuktpåverkan i garage.

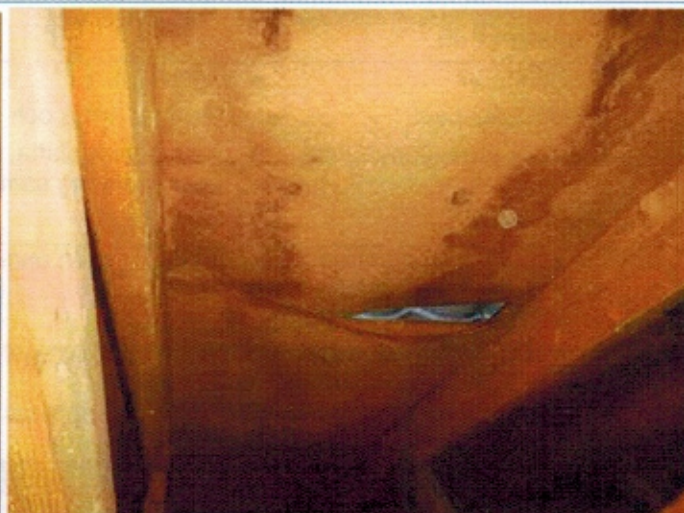
| Besiktningsresultat | | | | | |
|---|---|---|---|---|---|
| Vind | | X | | | Fuktpåverkan noteras på underlagstak av masonit (inga förhöjda fuktvärden uppmättes). |
| | | X | | | Någon masonitskiva har släppt från underlaget. |

Fuktpåverkan underlagstak och att masonitskiva släppt från underlaget.

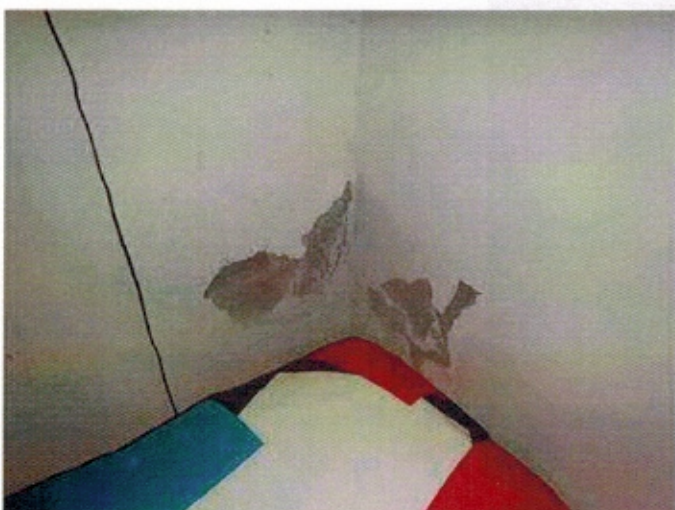
| Besiktningsresultat | | | | | |
|---|---|---|---|---|---|
| Allmänt | | X | | | Fuktgenomslag förekommer på källarväggar, se kommentar/riskanalys. |

-Fuktrinträngning förekommer i de motfyllda ytterväggarna. Detta anses dock vara normalt med tanke på husets ålder. Utvändiga åtgärder avseende utvändig fuktisolering och dränering kan förbättra situationen.  
 -Huset har gjuten trapp som exponeras för vatten och som är infäst i vägglivet. Detta medför risk för fuktrinträngning i väggen om mellanliggande fuktisolering saknas eller har försämrad funktion.

Fuktpåverkan källarvägg.

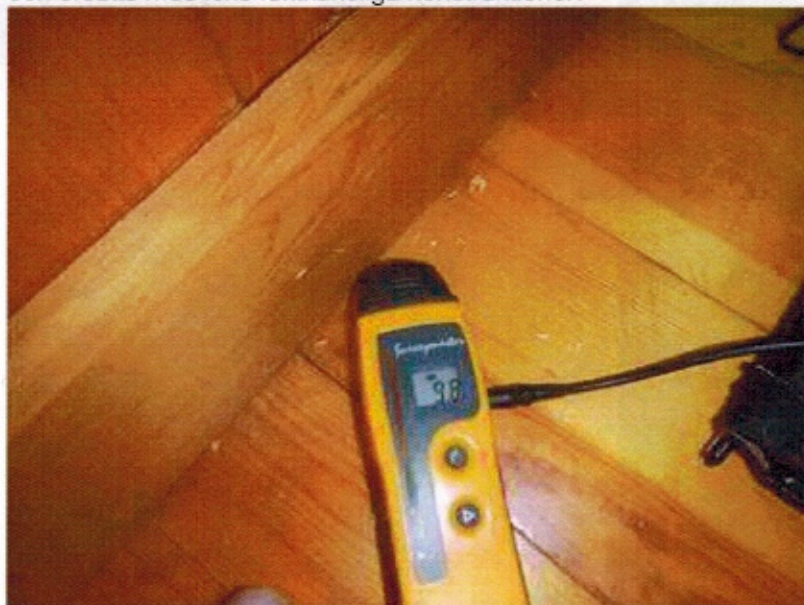
Vid konstruktionskontroll uppmättes fuktvärden under kritisk gräns och ingen mikrobiell lukt kunde upplevas från medtaget luktprov av isolering.

Fuktkvoten uppmättes till under 10% (fk) i golvregel och till under 50% (rf) i konstruktionen.

Om problem med mikrobiell lukt i framtiden upplevs i konstruktionen rekommenderas att konstruktionerna rivs ut och ersätts med icke fuktkänsliga konstruktioner.
