Fastighetsbeteckning
MORA MORKARLBY 23:8
Adress
Oxbergsvägen 36
79237 Mora

Uppdragsnummer	WA2470
Besiktningdatum	2022-10-04
Besiktningföretag	OBM Besiktning i Dalarna AB
Besiktningförrättare	Tomas Myrbråten
Närvarande	Säljaren.
Giltig till och med	2023-10-04

Byggnadsbeskrivning 2 Planshus	Byggnadsår 1938
Till eller ombyggnad Nej.	Övrigt Delvis möblerat.

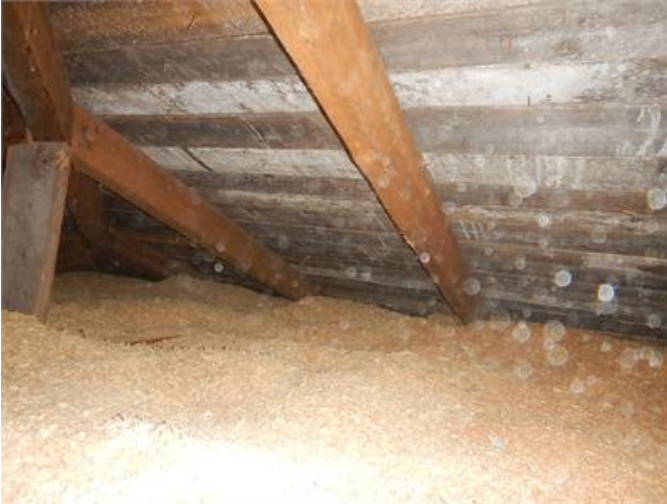
-Mikrobiell påväxt förekommer på yttertaket insida i begränsad omfattning. Det kan ej bedömas om detta är ett pågående problem eller av äldre ursprung. Yttertaket insida bör därför kontrolleras regelbundet, se även info på protokollets näst sista sida, pos. 3.

Mikrobiell påväxt noteras på underlagstak vind.

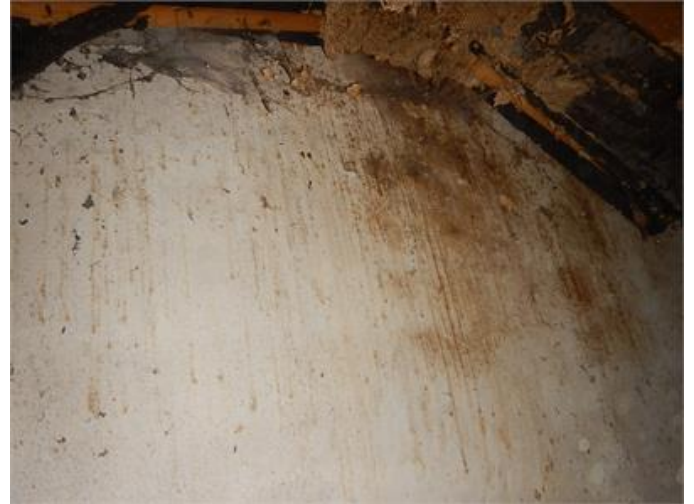
Rinnmärken på murstock vind.

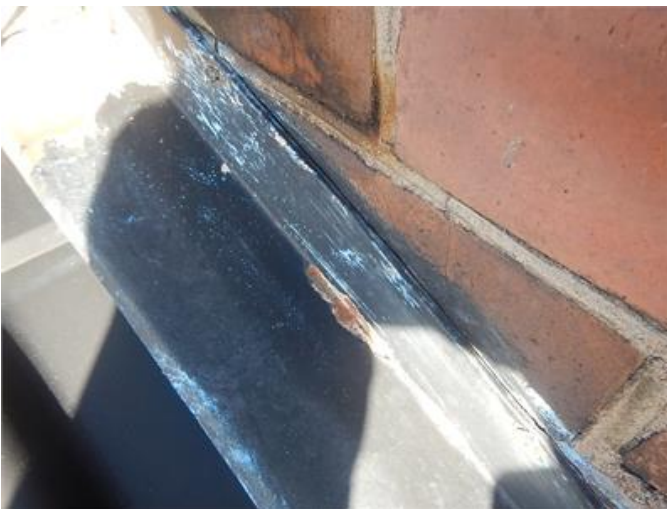
Otätthet mellan murstock och skorstensbeslag.
