Bonäs 267:2

Bonäs södra bygata 42

**Besiktningssuppgifter**

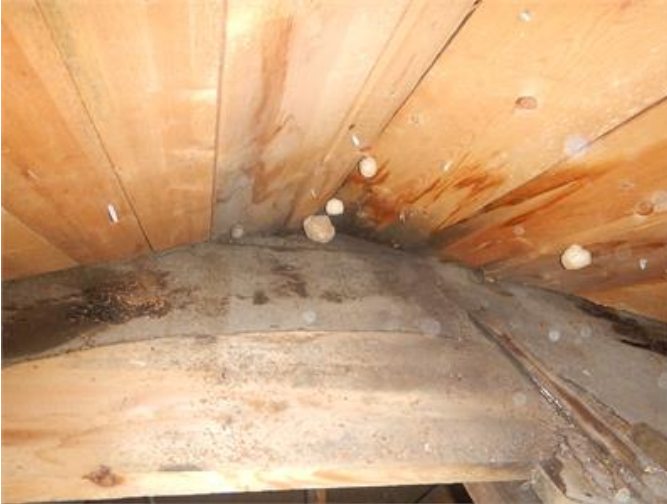
Besiktningresultat					
Bedömningsskala: 1 = Utan anmärkning, 2 = Påpekande, 3 = Bör åtgärdas, 4 = Ej besiktningsbart					
Byggnadsdel	1	2	3	4	Anmärkning
Vind		X			-Fuktpåverkan noteras på underlagstak (inga förhöjda fuktvärden uppmättes), troligen från innan taket byttes. Dock bör detta hållas under uppsikt för eventuella förändringar/åtgärder. -Ventilationskanaler är delvis oisolerade.
Överplan					
Hall	X				
Sovrum 1		X			Fuktfäckor noteras i tak i garderob (inga förhöjda fuktvärden uppmättes), troligen från innan taket byttes. Se även lämnade upplysningar.
Sovrum 2		X			Fuktfäckor noteras i tak i garderob (inga förhöjda fuktvärden uppmättes), troligen från innan taket byttes. Se även lämnade upplysningar.
Sovrum 3		X			Innertakspanel glipar mot snedtak.
Dusch/wc		X			Hela golvet lutar ej mot golvbrunnen, endast lokalt fall i duschonen.
				X	Tätskiktets anslutning till tröskel är ej besiktningsbar.

Fuktpåverkan på underlagstak vind.

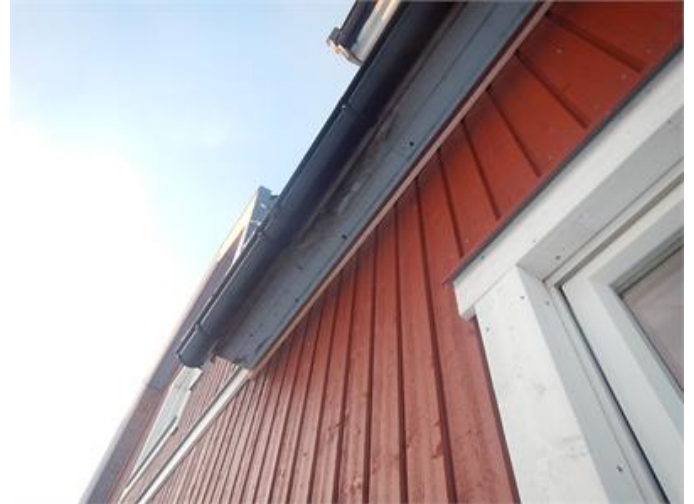
Färgsläpp i takfot baksida.

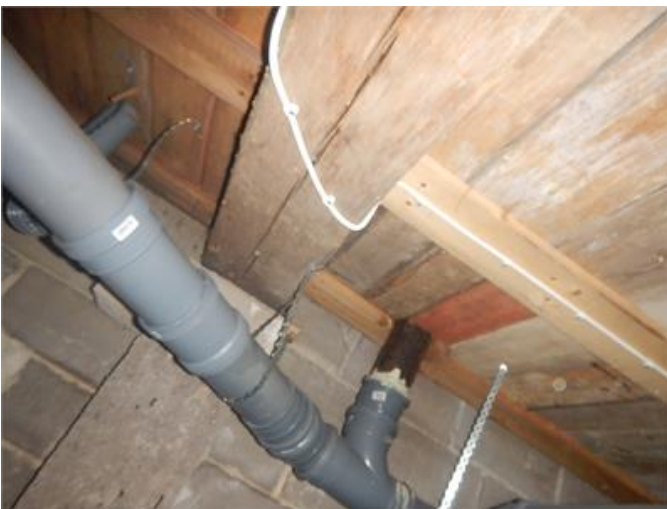
Mikrobiell påväxt på blindbotten krypgrund.

Vid konstruktionskontroll i träbjälklaget uppmättes fuktvärden över kritisk gräns och mikrobiell påväxt noterades på blindbotten, då markytan nyligen täckts med plastfolie bör detta hållas under uppsikt för eventuella förändringar och om den mikrobiella påväxten fortsätter bör detta kontrolleras och åtgärdas

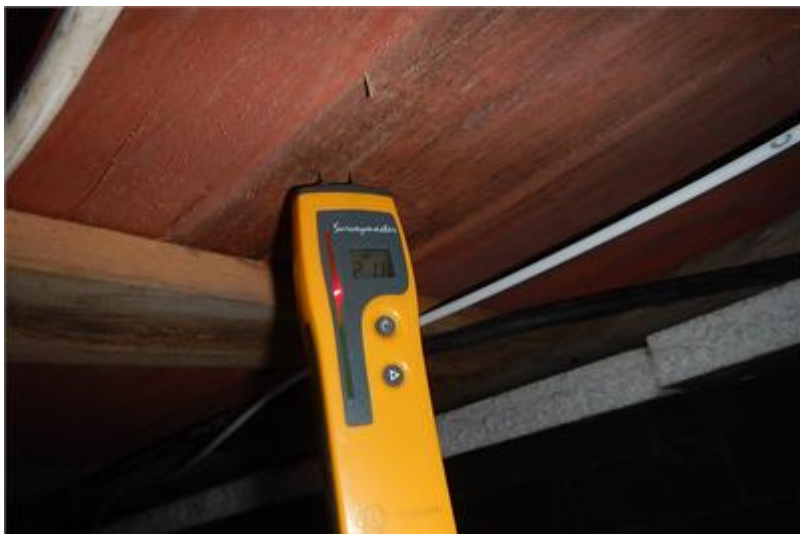
Fuktkvoten uppmättes till 17-22% (fk) i blindbotten samt reglar.

Det kritiska gränsvärdet för mikrobiell tillväxt brukar anges till ca 15-17% fuktkvot (FK).

Notera att stickprovsmässig undersökning är utförd och för att säkert fastställa konstruktionens kondition och fuktstatus måste en mer omfattande undersökning utföras
