Fastighetsuppgifter

Noret 88:49

Kniploksvägen 1

Uppdragsnummer	WA4410
Besiktningsdatum	2024-05-02
Besiktningföretag	OBM Besiktning i Dalarna AB
Besiktningförrättare	Tomas Myrbråten
Närvarande	Säljaren.
Giltig till och med	2025-05-02

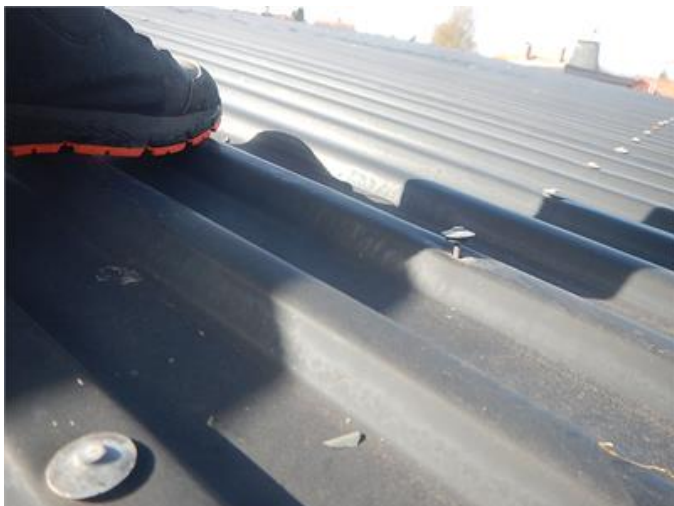
Plåtspikar som krupit ur takplåtar.

-Plåtbeslag på tak bör kontrolleras och justeras/kompletteras och att plåttaket har plåtspik där spikarnas tätande förmåga har förlorats. De bör därför kompletteras/ersättas.

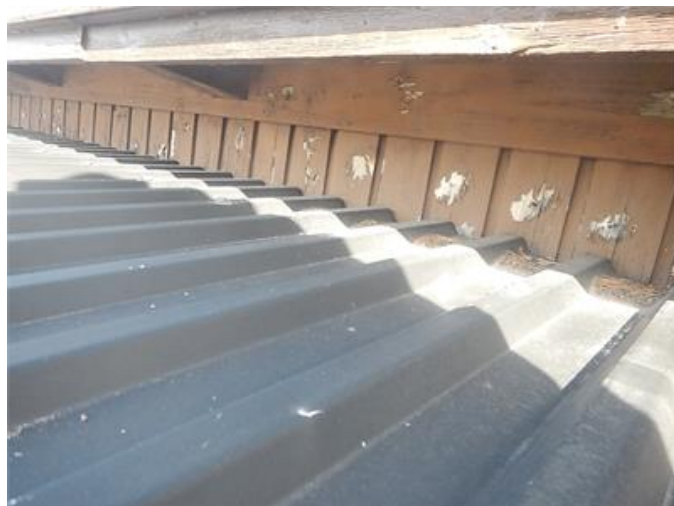
Kända fel/brister:
Vid skyfall har det hänt att vatten runnit in mot husvägg i uterummet.

Plåt som ej finns mellan husvägg/tak uterum.

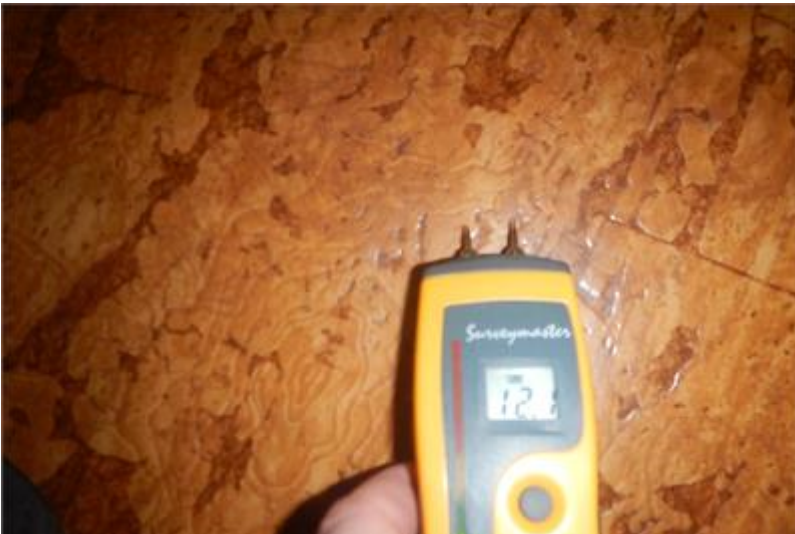
Byggnadsdel	Kök.
Konstruktionsdel	Uppreglat golv.
Konstruktionsuppbyggnad	Betongplatta, reglar, isolering samt övergolv.

Vid konstruktionskontroll som utfördes via håltagning i golv uppmättes fuktvärden under kritisk gräns och ingen mikrobiell lukt kunde upplevas i provhål.

Fuktkvoten uppmättes till 12% (fk) i syll samt golvregel.

Det kritiska gränsvärdet för mikrobiell tillväxt brukar anges till ca 15-17% fuktkvot (FK).

Notera att stickprovsmässig undersökning är utförd och för att säkert fastställa konstruktionens kondition och fuktstatus måste en mer omfattande undersökning utföras.
