Fastighetsbeteckning  
MORA GRUDDBO  
197:98  
Adress  
Bliktvägen 11  
79290 Sollerön

| Uppdragsnummer | WA4344 |
| Besiktningsdatum | 2024-04-22 |
| Besiktningsföretag | OBM Besiktning i Dalarna AB |

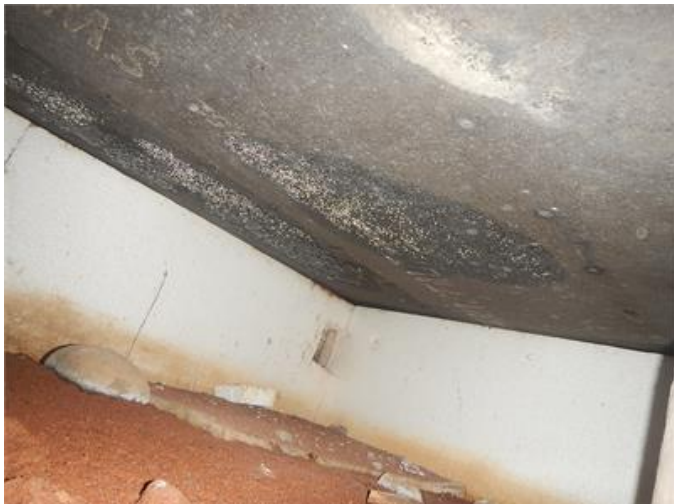
| Besiktningsresultat | | | | | |
|---|---|---|---|---|---|
| Krypgrund äldre | | | X | | Grundens utformning betecknas som en riskkonstruktion, se därför kommentar/ riskanalys på nästa sida. |

-Fuktrelaterade skador (mikrobiell påväxt och kondens)  
-Sandfyllning på plastfolie är blöt.

Mikrobiell påväxt och kondens på blindbotten i äldre del  
kryppgrund.

Skadornas omfattning bör därför fastställas och åtgärdas via en krypgrundsavfuktarinstallation. Se även info sista sidan. Pos. 10.

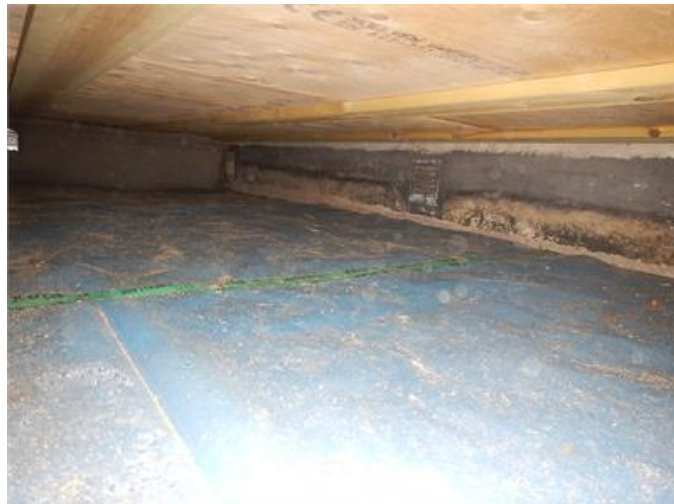
| Besiktningsresultat | | | | | |
|---|---|---|---|---|---|
| Krypgrund nyare | | | | X | Grunden är inte besiktningsbar då inspektionslucka ej finns och att dess utformning betecknas som en riskkonstruktion, se därför kommentar/ riskanalys på nästa sida. |

-Ej besiktningsbar då inspektionslucka ej finns.  
-Via ventiler kan inga avvikelser noteras.

Vy över kryppgrund nyare del.

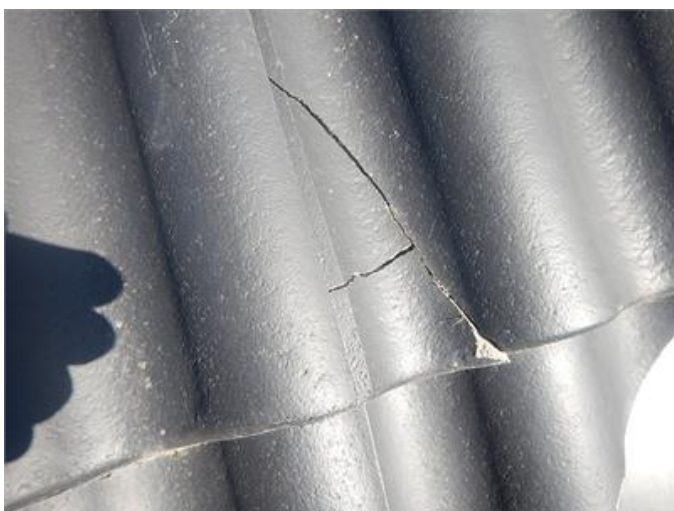
-Äldre takpannor förekommer och dess tekniska livslängd anses vara passerad, framtida underhållsbehov avseende takbeklädnaden föreligger därför. Se även info på protokollets näst sista sida, pos. 2.

Trasig takpanna.

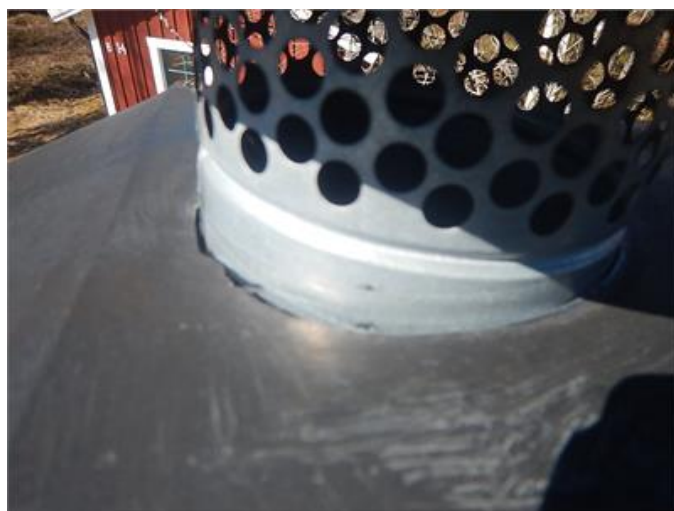
| Besiktningsresultat | | | | | |
|---|---|---|---|---|---|
| Tak | | X | | | -Taket har delvis äldre standard (originaldelar) och dess tekniska livslängd anses vara passerad, se även info på protokollets näst sista sida Pos. 2.<br>-Någon trasig takpanna noteras, byts ut.<br>-Färgsläpp förekommer på plåtdetaljer.<br>-Otäthet noteras mellan huv och rör (se foto). |

Otätthet mellan ventilationshuv och rör.
