Utmeland 644:1

Koxvägen 13

Uppdragsnummer	WA4571
Besiktningsdatum	2024-05-23
Besiktningföretag	OBM Besiktning i Dalarna AB
Besiktningförrättare	Tomas Myrbråten
Närvarande	Säljaren.
Giltig till och med	2025-05-23

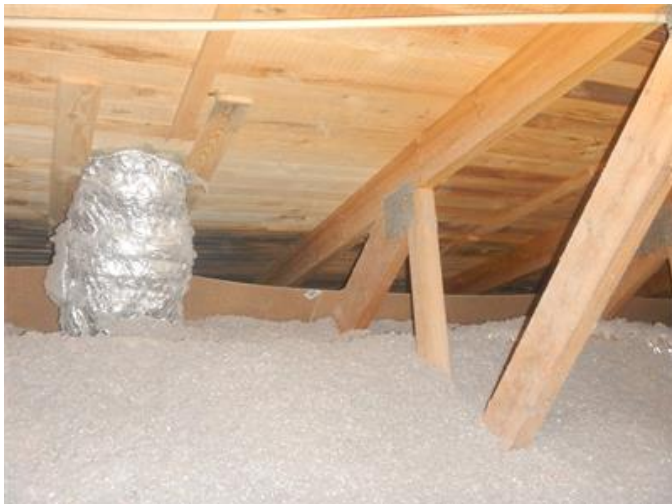
-Mikrobiell påväxt förekommer på yttertaketets insida i begränsad omfattning mot takfot baksida ovan uteplats, vilket är relativt vanligt. Det kan ej bedömas om detta är ett pågående problem eller av äldre ursprung. Yttertaketets insida bör därför kontrolleras regelbundet, se även info på protokollets näst sista sida, pos. 3.

Mikrobiell påväxt på underlagstak ovan uteplats mot takfot.
