Idre 80:255

Alpinvägen 863

Uppdragsnummer	WA4686
Besiktningsdatum	2024-06-07
Besiktningföretag	OBM Besiktning i Dalarna AB
Besiktningförrättare	Mats Dahlin
Närvarande	Ingen närvarande.
Giltig till och med	2025-06-07

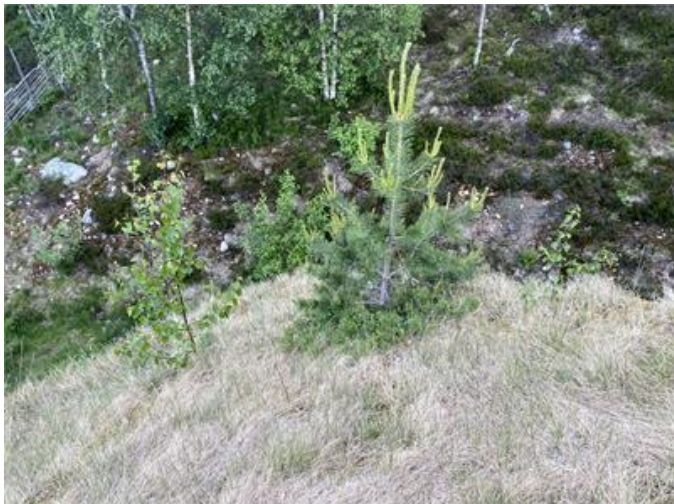
Bilden visar buskar på taket som bör tas bort för att inte riskera skada på taket framledes.

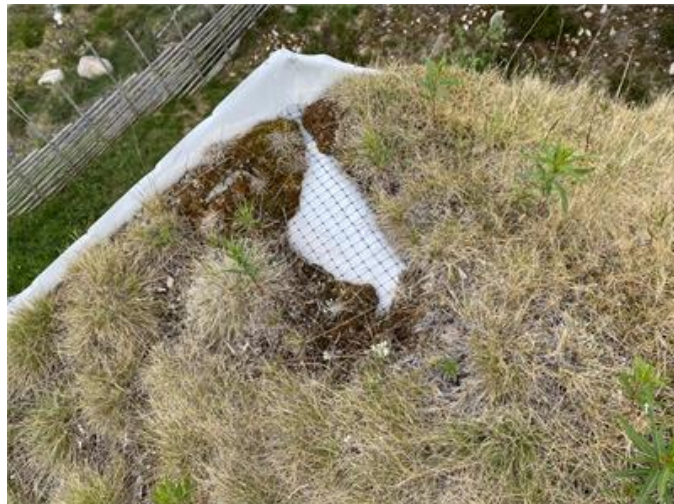
Bilden visar oskyddad fuktisolering på taket.

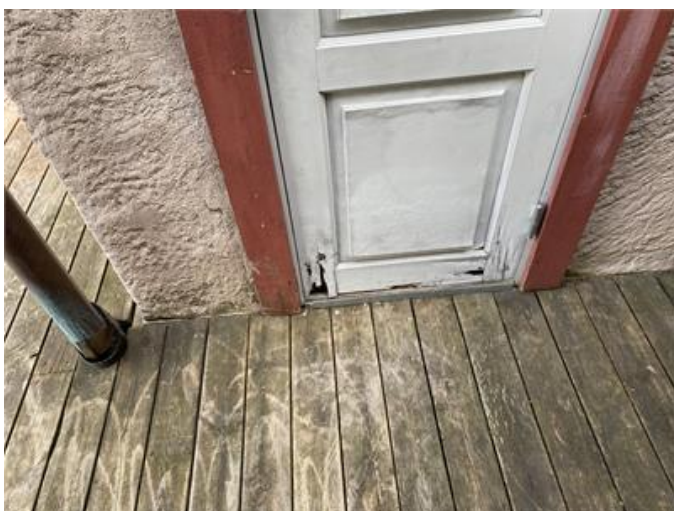
Bilden visar dörren som är skadad i sin nederdel, ett skärmtak ovan kan mildra belastningen och öka livslängden på dörren.
