Noret 1:45

Laxvägen 3

**Besiktningssuppgifter**

| Besiktningsdatum | 2024-08-26 |

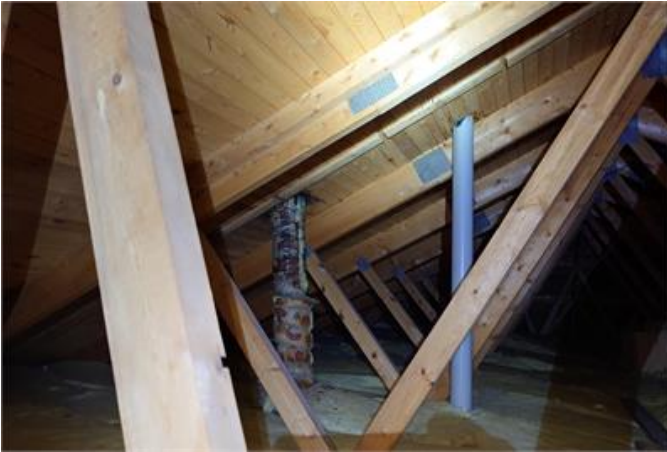
| Besiktningresultat | | | | | |
|--|---|---|---|---|---|
| Vind | | X | | | Mindre fuktfläckar förekommer på yttetakspanel under utvändigt stege samt vid genomföringar för ventilation. Ej fukt vid besiktningstillfället. |

Minder fuktpåverkan förekommer vid rörgenomföringar i yttertaket samt på yttertakspanel under takstege. ej fukt vid besiktningsstillfället.

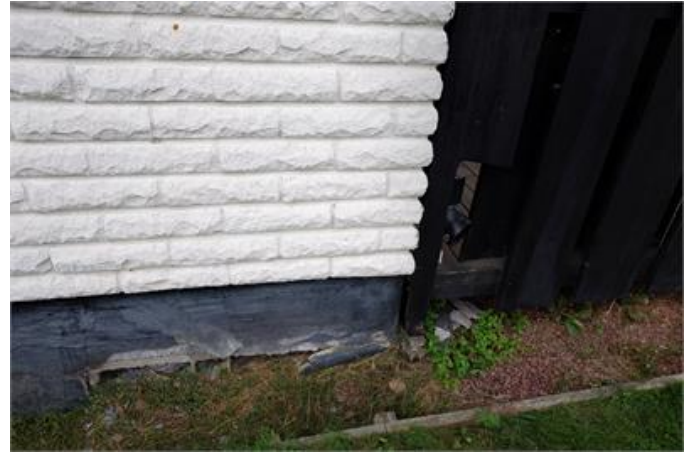
| Besiktningresultat | | | | | |
|--|---|---|---|---|---|
| Grund | | X | | | Grundens puts har delvis släppt från underlaget vid stuprörsavlopp. |
| Mark | | | X | | Stuprörsavlopp släpper lokalt vattnet vid husgrunden innebärande ökad risk för fuktpåverkan på grund/källare. |

Stuprör släpper lokalt vattnet vid husgrunden och grundens puts har släppt från underlaget.
